Prüfbericht

Prüfzeichen: 901068/03

Auftrag: **Prüfung von Naturwerkstein**

Tephritische Basaltlava
Tephrit

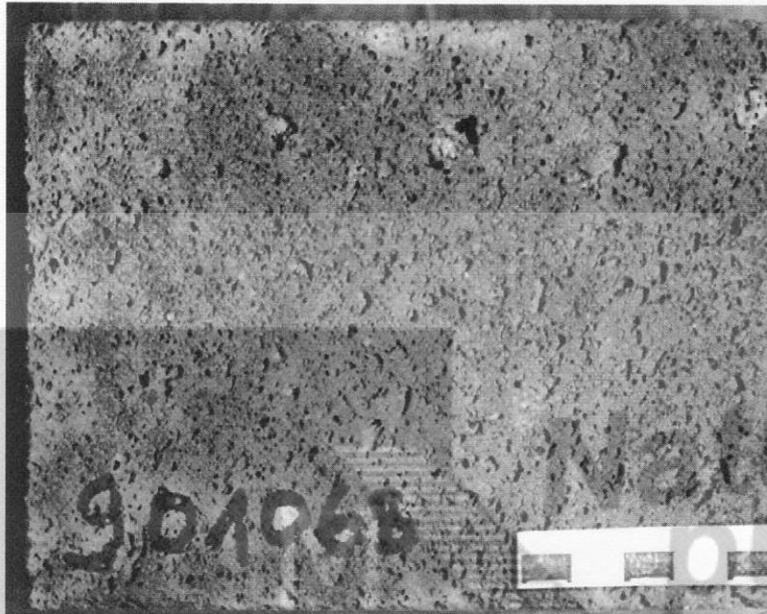
Bild 1: Naturwerkstein „Tephritische Basaltlava“

Am 14.08.2003 wurden gemäß dem o.a. Auftrag insgesamt 13 Natursteinproben in die Materialprüfungs- und Versuchsanstalt Neuwied eingeliefert. Es handelte sich dabei lt. Angabe des Auftraggebers um einen Naturstein der o.g. Handelsbezeichnung (Bild 1, Anlage 1).

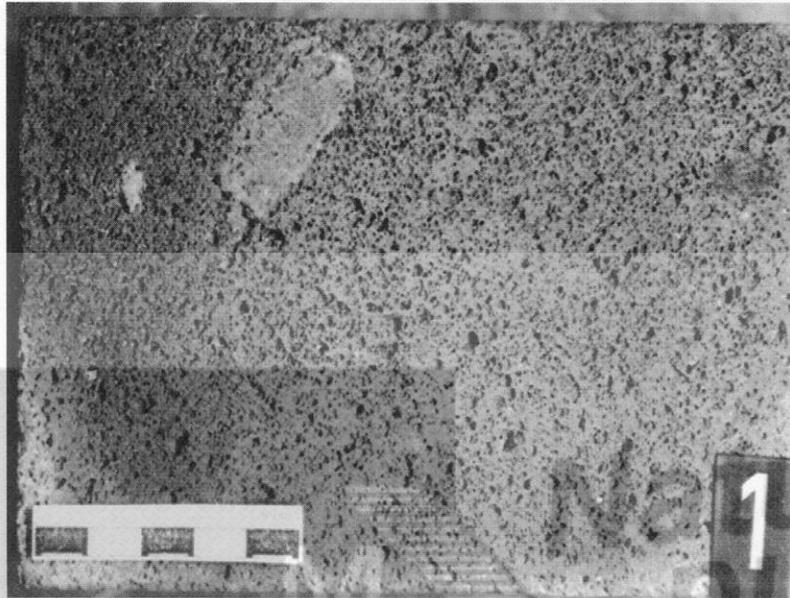
Bild 2: Probe 1 vor der Frost-Tausalz-Wechselagerung, Farbe abhängig von Lichtverhältnissen

In den Bildern 2 bis 7 (Anlagen 3 bis 5) sind die Prüfoberflächen der Proben vor und nach der Frost-Tausalz-Wechselagerung dargestellt.

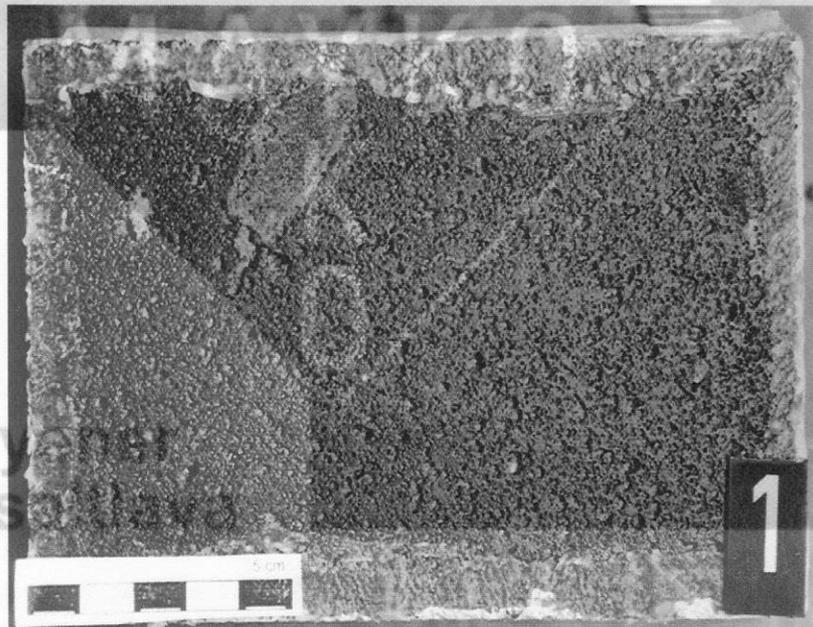
Die untersuchten Proben zeigten augenscheinlich keine signifikanten Veränderungen an den dem Frost-Tausalzangriff ausgesetzten Flächen. Es wurden mittlere Einzelwerte der Abwitterung von weniger als 1 mm bestimmt.

Bild 3: Probe 1 nach der Frost-Tausalz-Wechselagerung, Farbänderung gegenüber Bild 2 aufgrund der Lichtverhältnisse, keine Farbveränderung der Probe

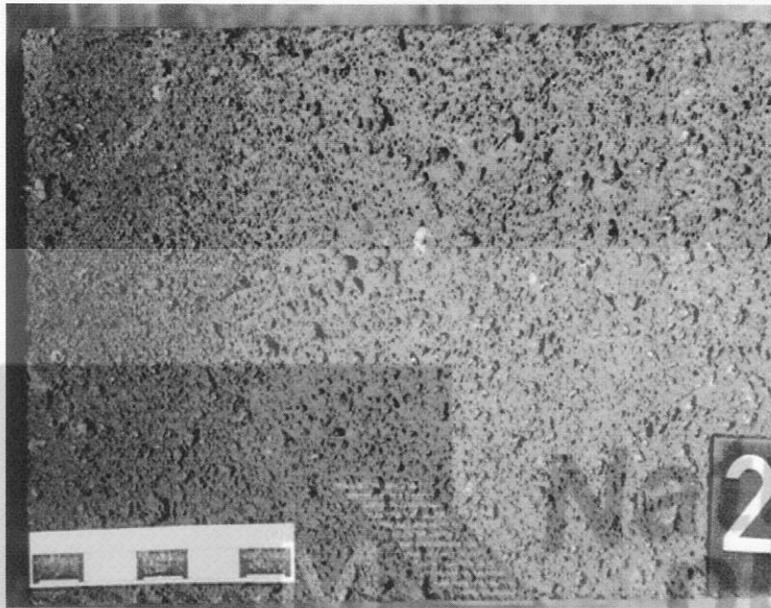
Bild 4: Probe 2 vor der Frost-Tausalz-Wechselagerung, Farbe abhängig von Lichtverhältnissen

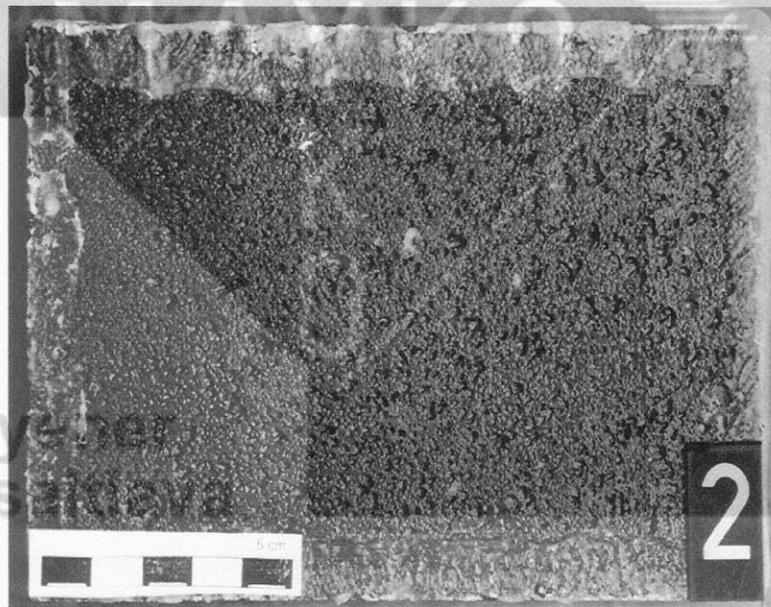
Bild 5: Probe 2 nach der Frost-Tausalz-Wechselagerung, Farbänderung gegenüber Bild 4 aufgrund der Lichtverhältnisse, keine Farbveränderung der Probe

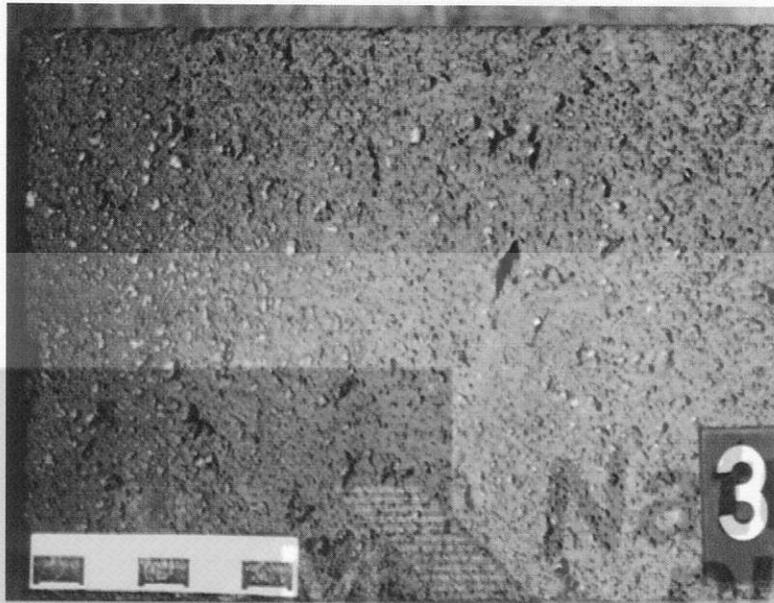
Bild 6: Probe 3 vor der Frost-Tausalz-Wechselagerung, Farbe abhängig von Lichtverhältnissen

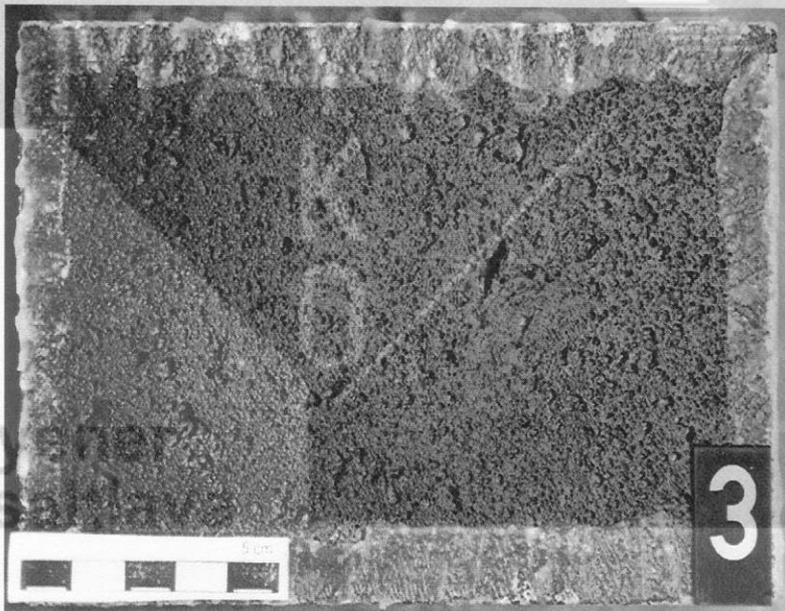
Bild 7: Probe 3 nach der Frost-Tausalz-Wechselagerung, Farbänderung gegenüber Bild 6 aufgrund der Lichtverhältnisse, keine Farbveränderung der Probe
